MISE EN ŒUVRE DU CHANVRE DANS LE BÂTIMENT :

RÉHABILITATION DE LA GRANGE DU DOMAINE DE VERMOISE

SAINTE-MAURE (10)

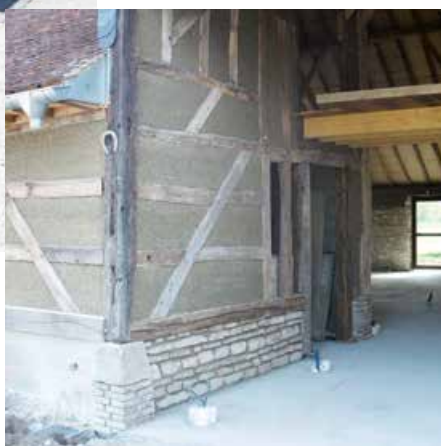
FOCUS

- Remplissage des murs en pans de bois avec du béton de chanvre banché (de 30 à 36 cm d'épaisseur).
- Les pans de bois extérieurs sont apparents sur deux murs tandis que le troisième est recouvert d'un bardage bois. Ce mur possède la particularité de garder ses pans de bois apparents en intérieur.
- Il existe à ce jour peu de chantiers de réhabilitation en Établissement Recevant du Public (ERP) avec remplissage de béton de chanvre.
- Ce chantier de réhabilitation a employé des jeunes de l'Institut Universitaire des Métiers du Patrimoine (IUMP) en stage, des apprentis du CFA (en contrat d'apprentissage) et des Compagnons du Devoir (en contrat de professionnalisation).
- Bonne coordination entre tous les corps de métiers qui a permis un bon déroulement du chantier.
